第一次国会議事堂の復元

監修・平井 聖 — 大林組プロジェクトチーム

二、第一次帝国議会仮議事堂の復元

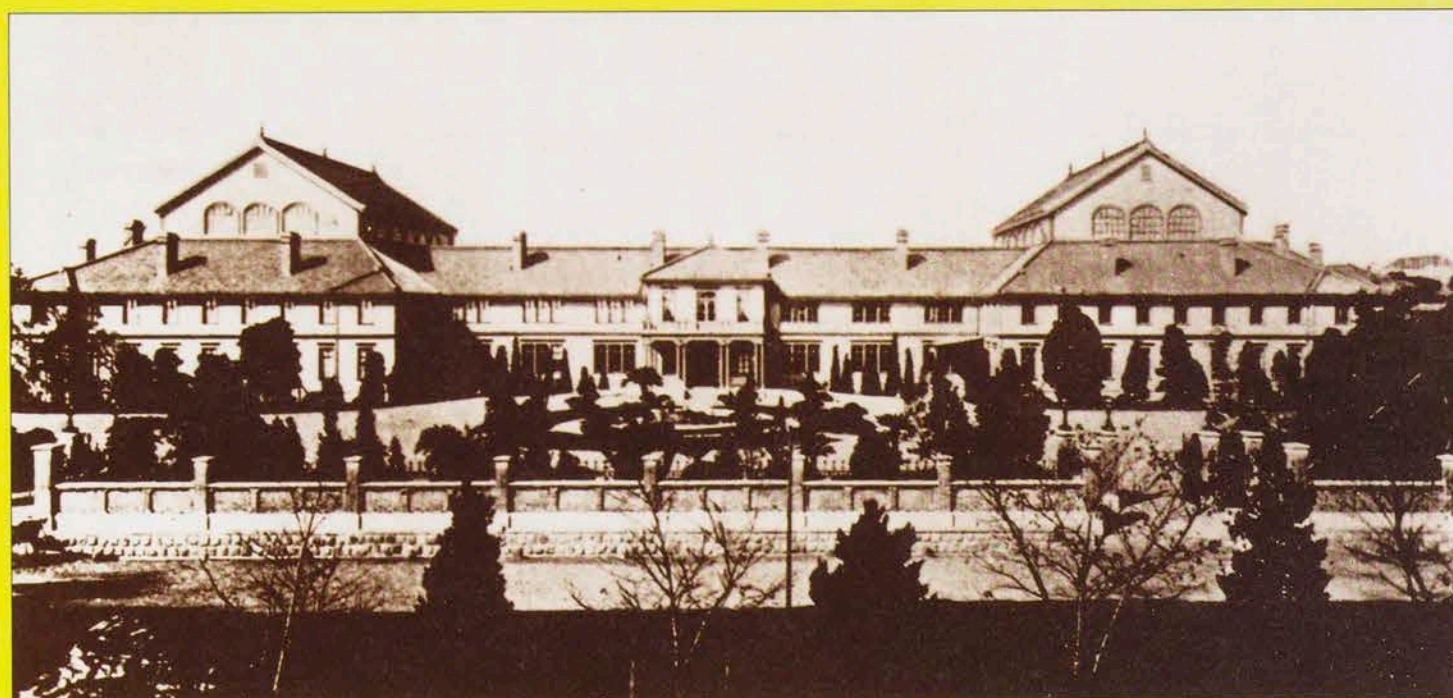
第一次帝国議会仮議事堂／写真：日本建築学会

しかし、この第一次仮議事堂は短命であった。開院式が行われてからわずか二カ月後、議会がまた開会中だった明治二十四年一月二十日未明、突然の出火によりまたたく間に焼失してしまったのである。まさに、幻の議事堂といえる。は、昭和十三年発行の『帝国議会議事堂建築報告書』に掲載された図面とも一致しており、建物平面の数値などに関しては、これに準拠することにした。さらに幸運であったのは、建築学会に、第一次仮議事堂の外観正面写真がたった一葉だけ残っていたことであった。この写真は、いくつかの文献にも転写掲載されていたが、その乾板が建築学会にあったのである。

- ①最初に、建築学会より入手した外観正面写真の外郭線をなぞり、パスを作成して、消点を求めた。
- ②仮定画面（透視図の倍率を求めめるために基準とする画面）の上での平面寸法と、入手した平面図上の寸法を比較して、倍率を求めた。
- ③その倍率に従って調整した平面図とパスから、作図的に視点を求め、同じ倍率から各部分の高さを算出して立面図を作成した。以上の作図はすべて手描きである。
- ④ここまでの作業で得た視点では、作図上の誤差が想定される。つまり、平

⑥コンピュータによる解析の結果、外観写真は、議事堂正面中央に向かって右六分、建物からの距離八七・五分、さらに地上六分の高さから、レンズを水平にかまえて建物正面に直角方向に撮影したものであることが判明した。これは現在の場所であれば、イノホールなどがある飯野ビルの三階付近に該当する。
