R C造6層建物のEーディフェンス振動台実験結果

1. 研究背景・目的

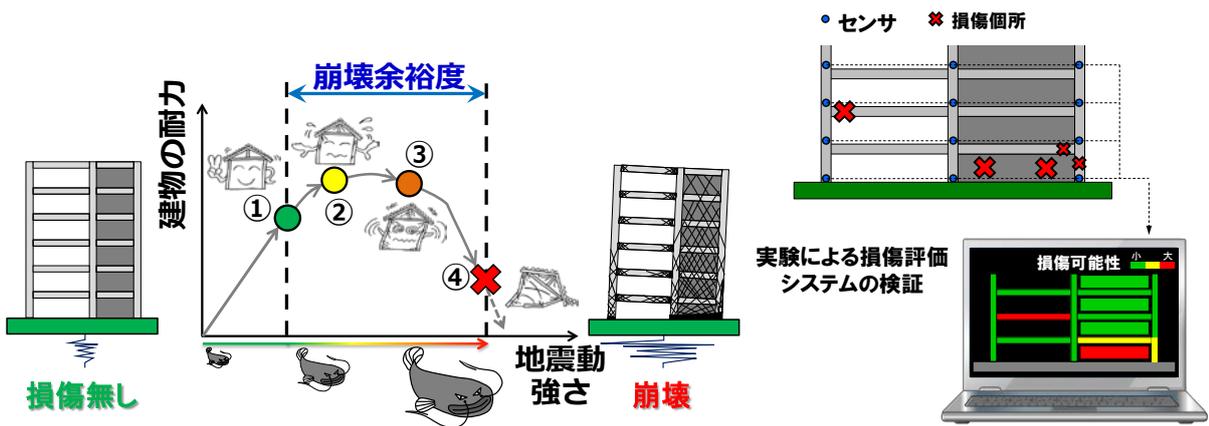
図1 実験目的の概要

R C造建物崩壊余裕度の定量化

建物健全度評価のためのモニタリングシステム

東北地方太平洋沖地震は、東日本を中心に未曾有の大被害をもたらしました。首都圏でも、事業や生活の継続が長期間妨げられ、大都市の脆弱性が顕在化しました。その教訓から、文部科学省は、委託研究「都市の脆弱性が引き起こす激甚災害の軽減化プロジェクトー都市機能の維持・回復に関する調査研究ー」を立ち上げ、その一環として「鉄筋コンクリート造建物の崩壊余裕度の定量化」と「建物健全度評価のためのモニタリングシステム開発」を目的に、鉄筋コンクリート(RC)造建物を対象に徐々に破壊を進行させ最終的には崩壊させる振動台実験を実施しました(図1)。

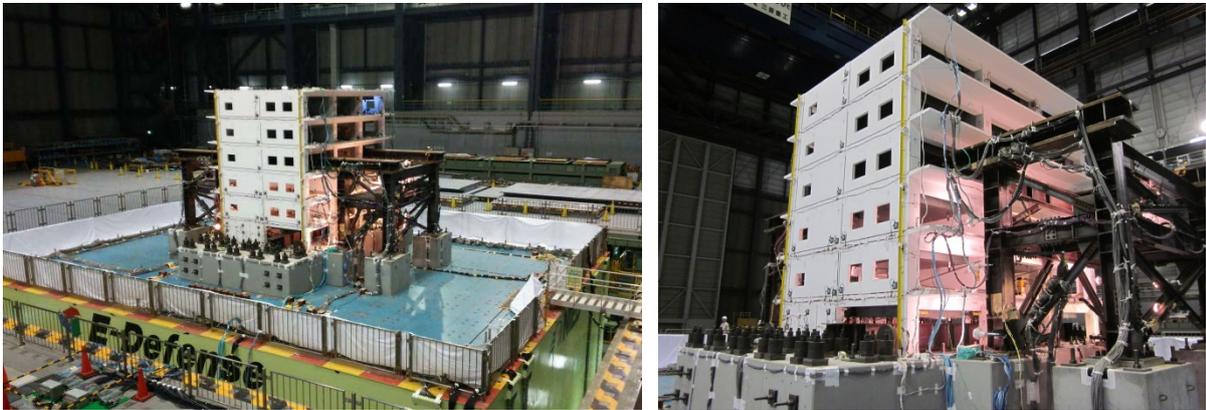
写真1 試験体概要

(R C造6階建て・縮尺30%, 平面4.6x5.4m, 高さ6.5m, 基礎を含む総重量約320ton)

都市部に多く存在するRC造中低層~中高層板状共同住宅(注2)を検討対象とし、現行基準に従って試設計した6階建てRC造建物を30%に縮小した試験体(平面4.6m×5.4m、高さ6.5m、基礎を含む総重量約320トン)(写真1)を製作しました。

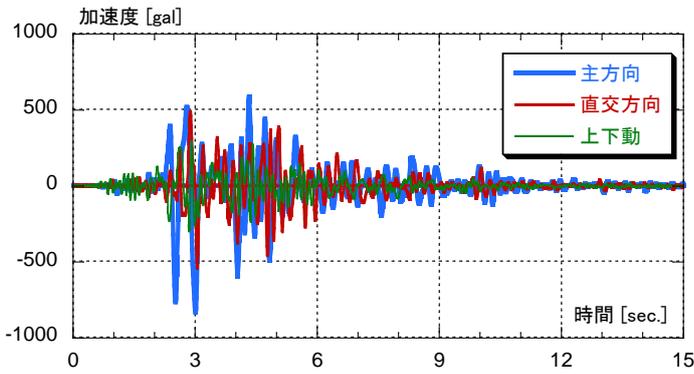
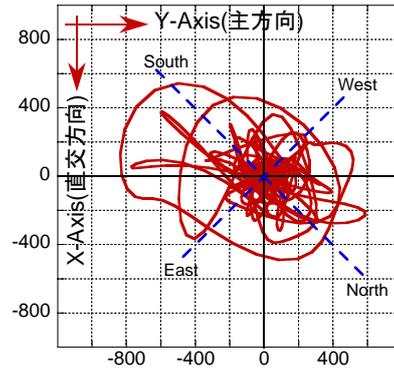
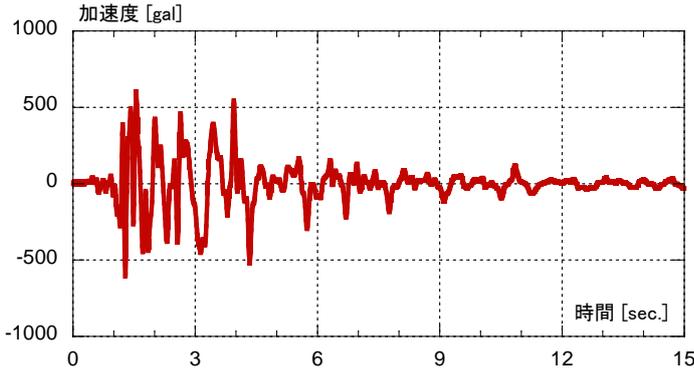
図3 振動台実験の入力地震動

JMA 神戸記録（回転して主方向（試験体壁方向）を大きくする）

JR 鷹取駅記録（東西成分を用いて主方向（試験体壁方向）に与える）

この試験体に対して、実大三次元震動破壊実験施設(Eーディフェンス)(図2)で加振実験を行いました。地震波は、都市部の直下地震の例として1995年兵庫県南部地震(阪神淡路大震災)の際の観測記録を採用しました。これは、対象建物が比較的短周期の構造物であり、南海トラフ地震時に想定される長周期地震動より、阪神淡路大震災のような直下地震の方が影響が大きいと考えられるためです。なお、地震動は基本的に3方向入力とし、特に耐震壁の破壊による崩壊を引き起こす方向(主方向)に最も強い揺れが入力されるように揺れの向きを調整して用いました。さらに、建物を崩壊させる加振においては耐震壁が破壊する主方向のみの1方向入力としました(図3)。

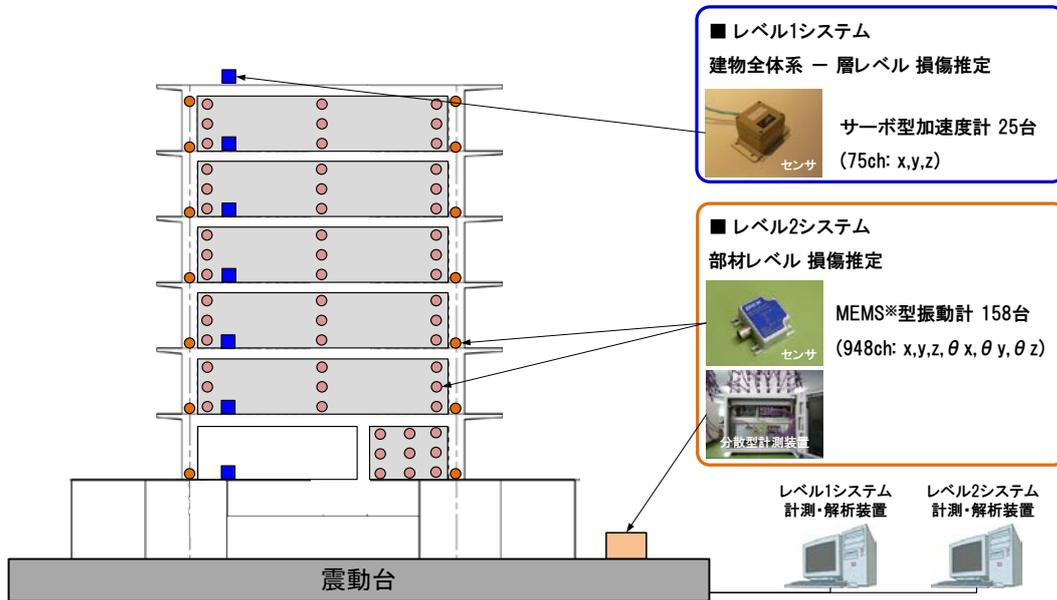
図4 本実験で用いる“健全度即時評価モニタリングシステム”

※MEMS(メムス, Micro Electro Mechanical Systems): 微小電気機械素子およびその創製技術

今回の実験では、徐々に進行する建物の破壊を的確に検知する可能性と有効性を確認するために、昨年度実施した鉄骨造高層建物を対象とした実験と同様に、2種類の“健全度即時評価モニタリングシステム”の検証実験を同時に行いました。この検証実験では、(1)各層に設置したセンサによる、建物全体系一層レベルの損傷の推定と、(2)接合部および耐震壁に稠密に設置したセンサによる、部材レベルの損傷の推定の有効性確認を行いました(図4)。

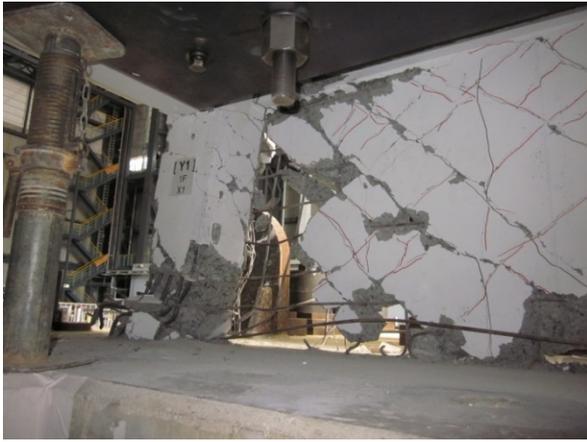
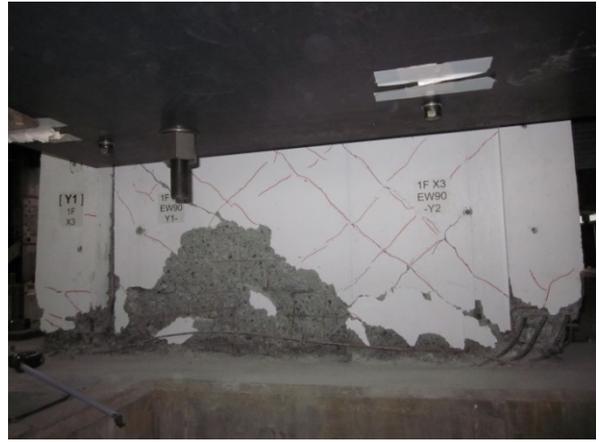
写真5 各部の損傷状況(1)

1階耐震壁のせん断破壊

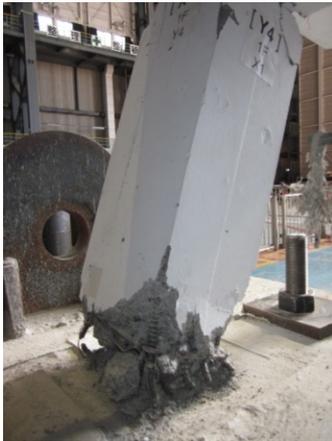
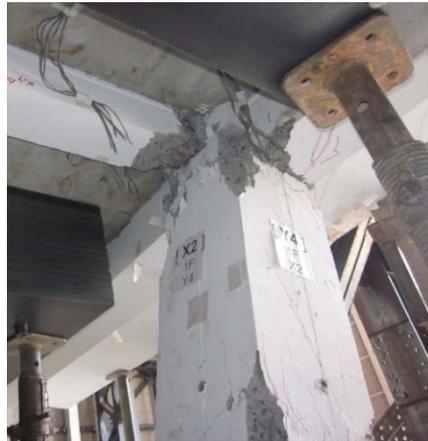
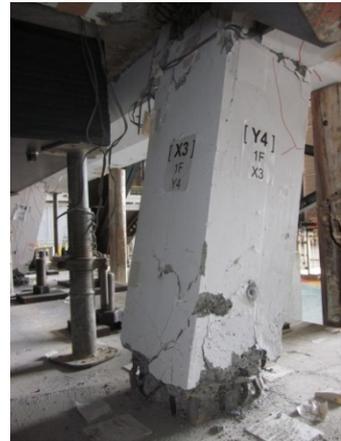
1階独立柱の曲げ破壊

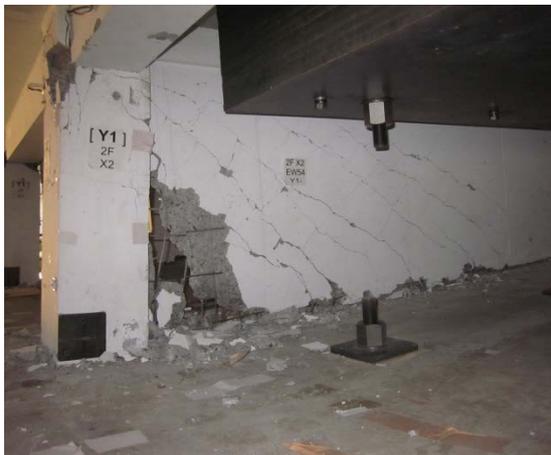
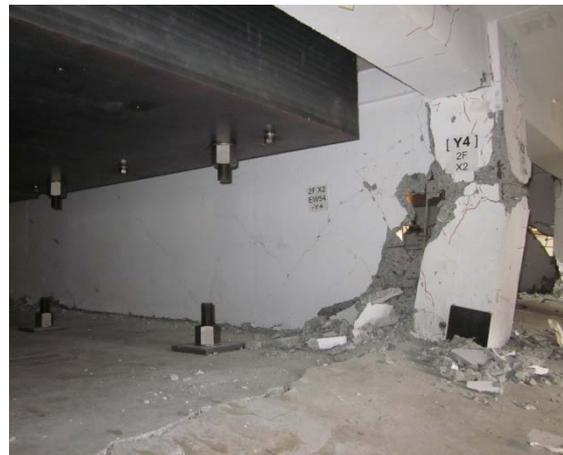
2階耐震壁のせん断破壊

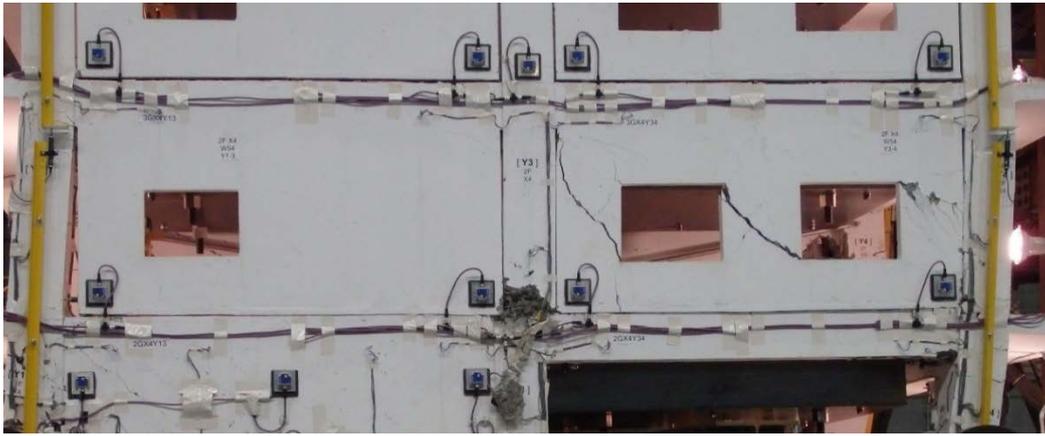
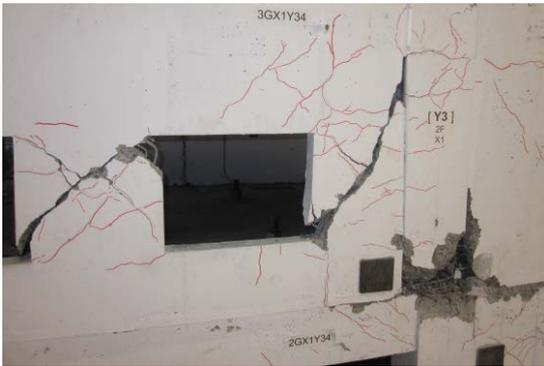
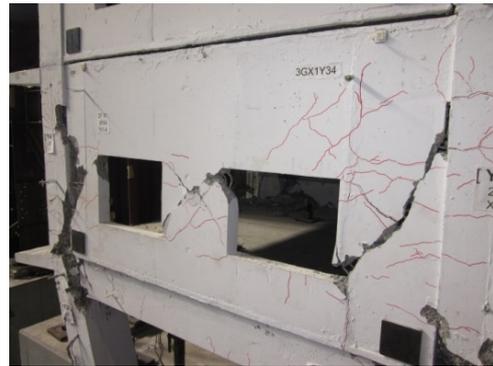
写真5 各部の損傷状況（2）

耐震スリットの接触による雑壁や間柱の損傷（2階妻面）

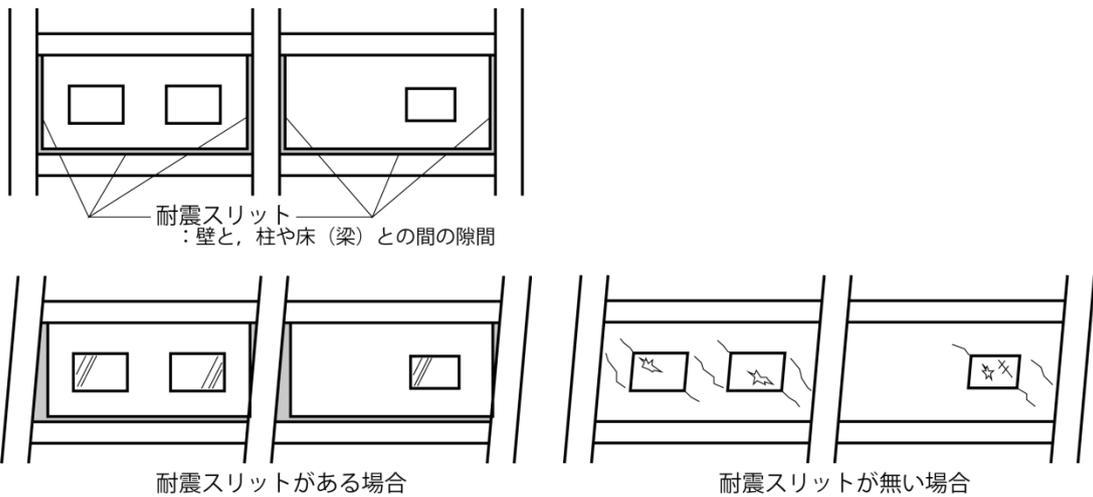
図8 スリットが有効な場合の模式図

耐震スリット：窓の大きさや数、建物の全体形状などによりスリットが必要な場合と無い方がよい場合があり、一概に良し悪しは決められません。今回の試験体の両妻壁はスリット有りとした方がよい
ため、スリットを設けています。

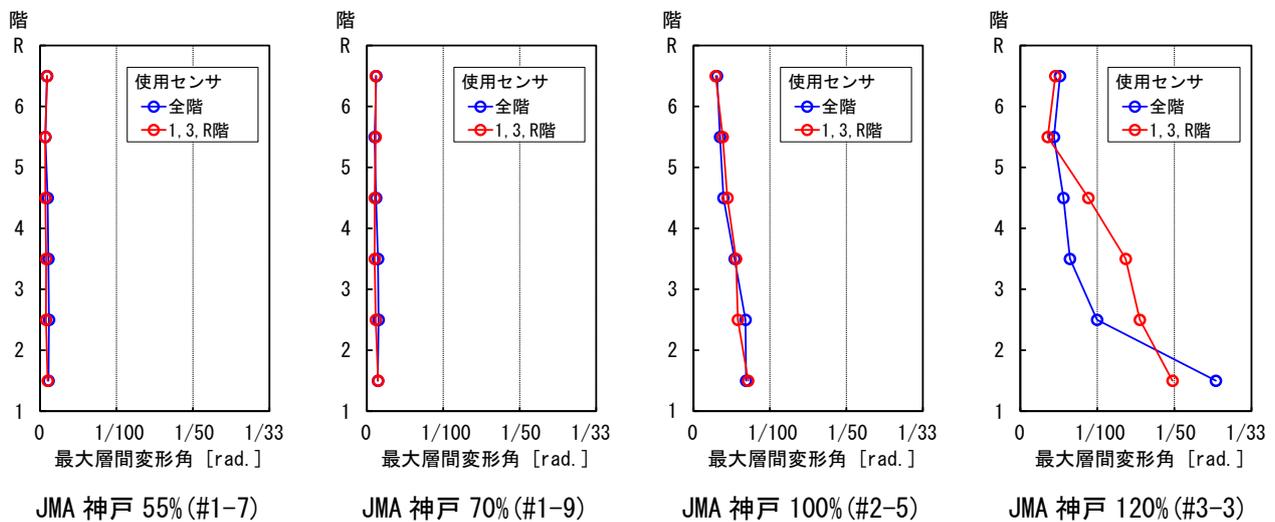
図9 レベル1システムによる最大層間変形角（主方向）の推定結果

建物内の少数（1、3、R階）の加速度センサから、建物の代表的な損傷指標である最大層間変形角を、1階の一部の壁にせん断破壊の兆候が見られた JMA 神戸 100%相当の加振までは精度よく推定できたことが確認されました。ただし、損傷が大きく進行した 120%相当の加振以降は推定誤差が大きくなりました。

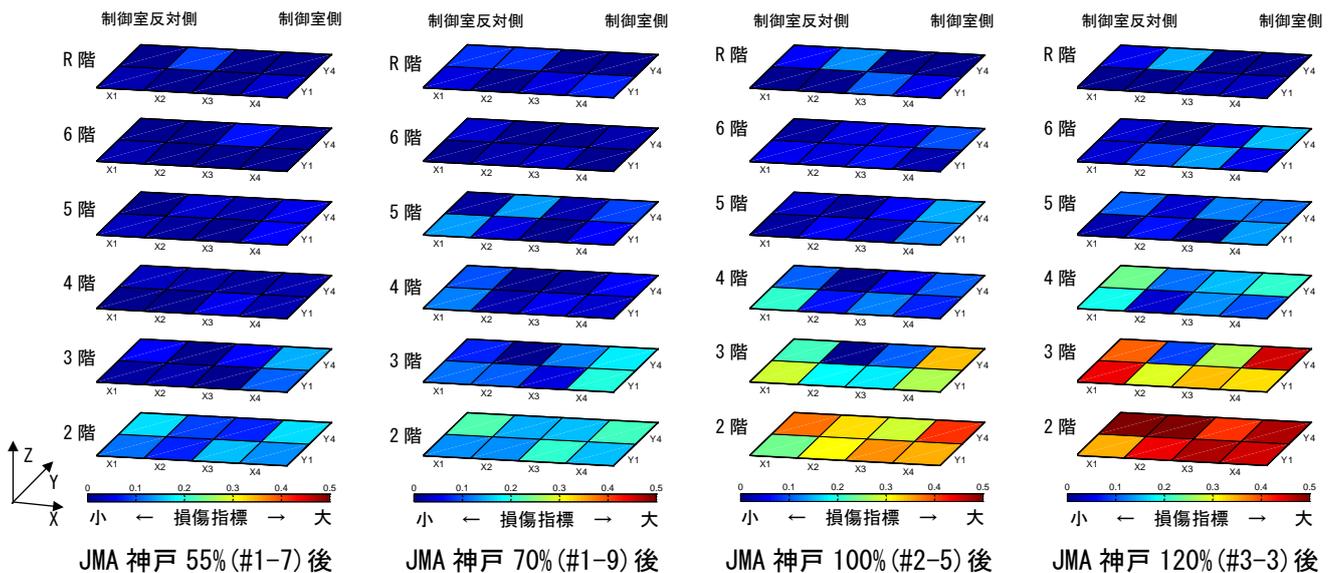
図10 レベル2システムにより建物各部位毎に評価された損傷指標

システムを構成する 158 台の MEMS 型振動センサのうち、柱梁接合部（56 箇所）に設置したセンサから建物の部位毎の損傷指標（建物各部位の動特性の変化により算出）を評価し、下層階から順に損傷が進行する様子を捉えることができました。

※「制御室側」は図2における手前側、「制御室反対側」は奥側
